TOUR DU VILLAGE N°3 – mai 2025

QUELQUES PROBLÈMES D'ÉCOULEMENTS

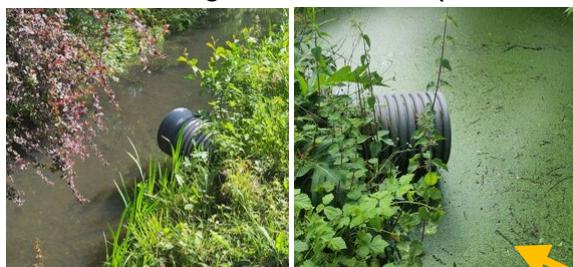
Buse du changement de côté (mai 2025)

La hauteur de la buse semble bénéfique car elle empêche en partie un retour de charge.

Cependant une différence de niveau est à constater de part et d'autre de la rue de Romaine depuis le Moulin jusqu'aux habitations => Nocs à vérifier depuis le Moulin, côté gauche.

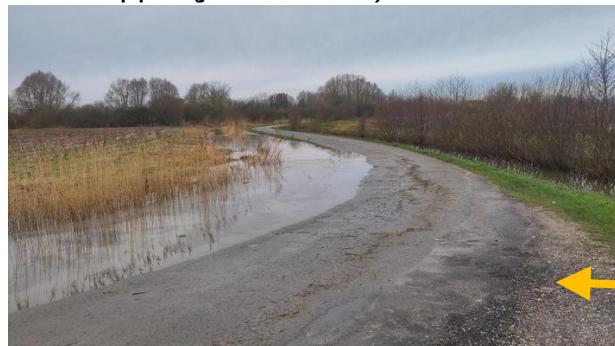
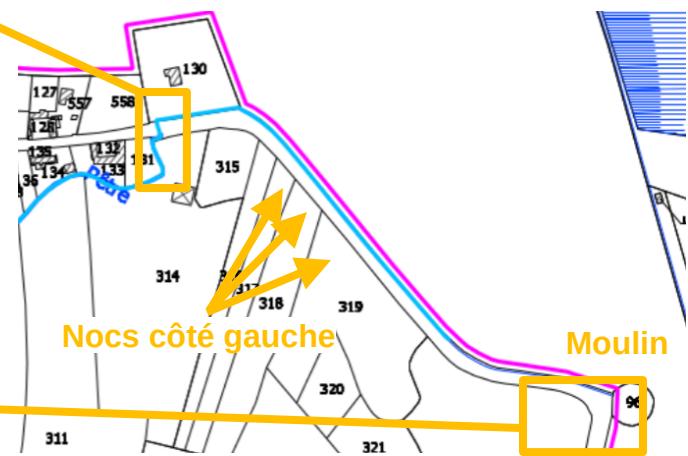
Rue de Romaine, depuis le Moulin du Pêtre

Problème : mauvais écoulement de la rivière du Pêtre le long de la rue de Romaine. La montée en charge de la rivière du Pêtre présente un danger pour les habitations voisines. Inondations régulières de la route au niveau du virage du Moulin (cf photo janvier 2025), entraînant un blocage de la circulation.

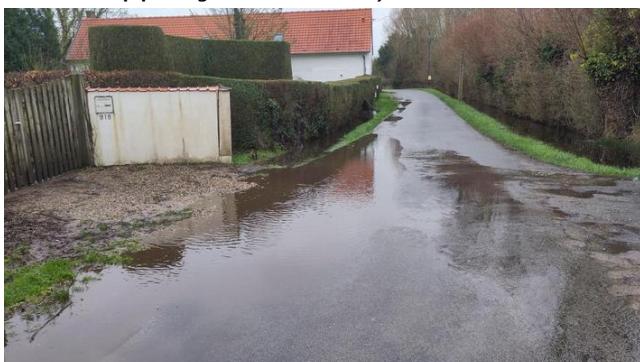
918 route de Mazurette

Problème : buse bouchée provoquant une inondation régulière de la chaussée.

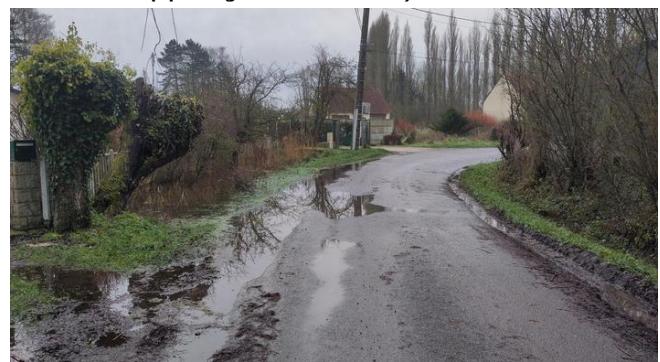
492 route de Becquerelle

Problème : buse bouchée provoquant une inondation régulière de la chaussée.

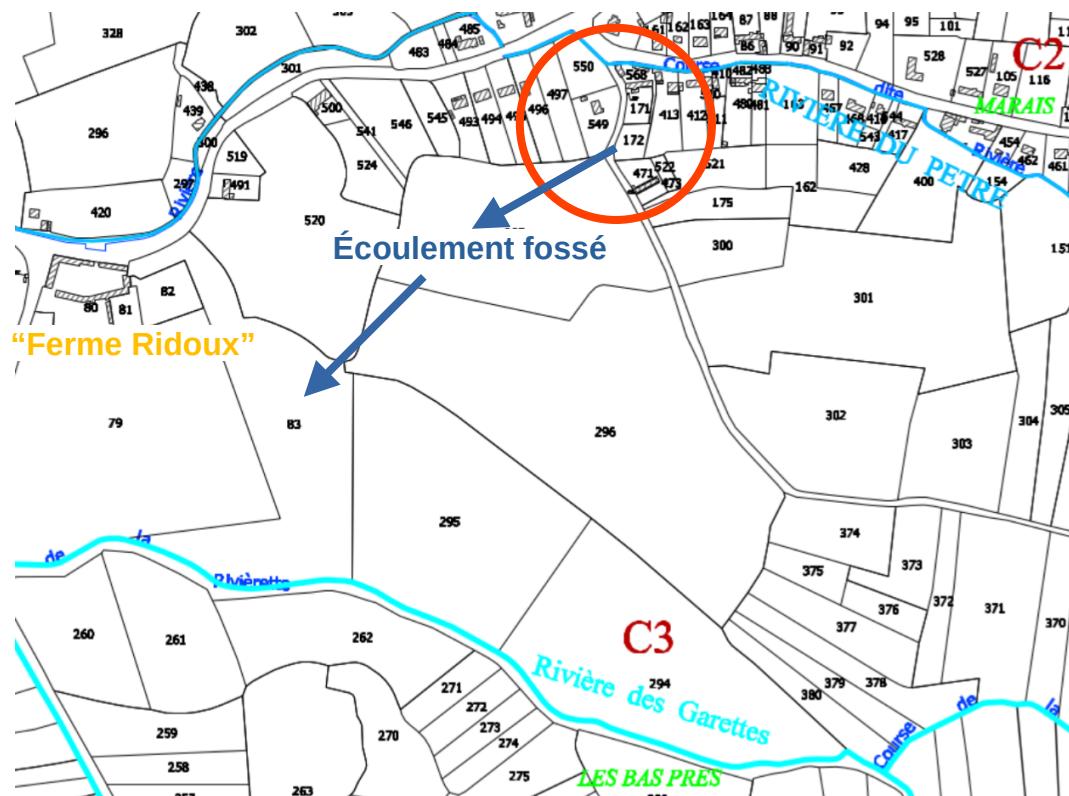
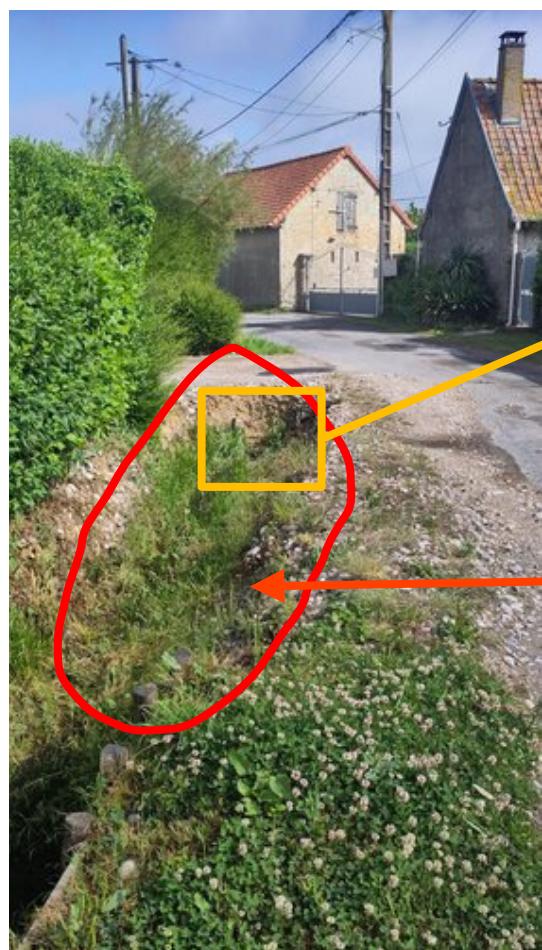
Chemin des Jardinets

Problème : mauvais écoulement de la rivière du Pêtre dans le fossé qui part le long du chemin des Jardinets. Or ce fossé sert à délester la rivière du Pêtre (et donc la rivière de Favières) en passant par derrière. Réfléchir à un clapet pour éviter des retours de charge ?

À reprendre car quasi bouché

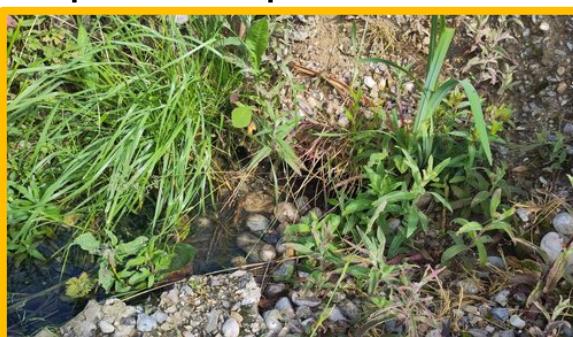
Zone à reprendre pour le bon écoulement
